Voûtes en maçonnerie

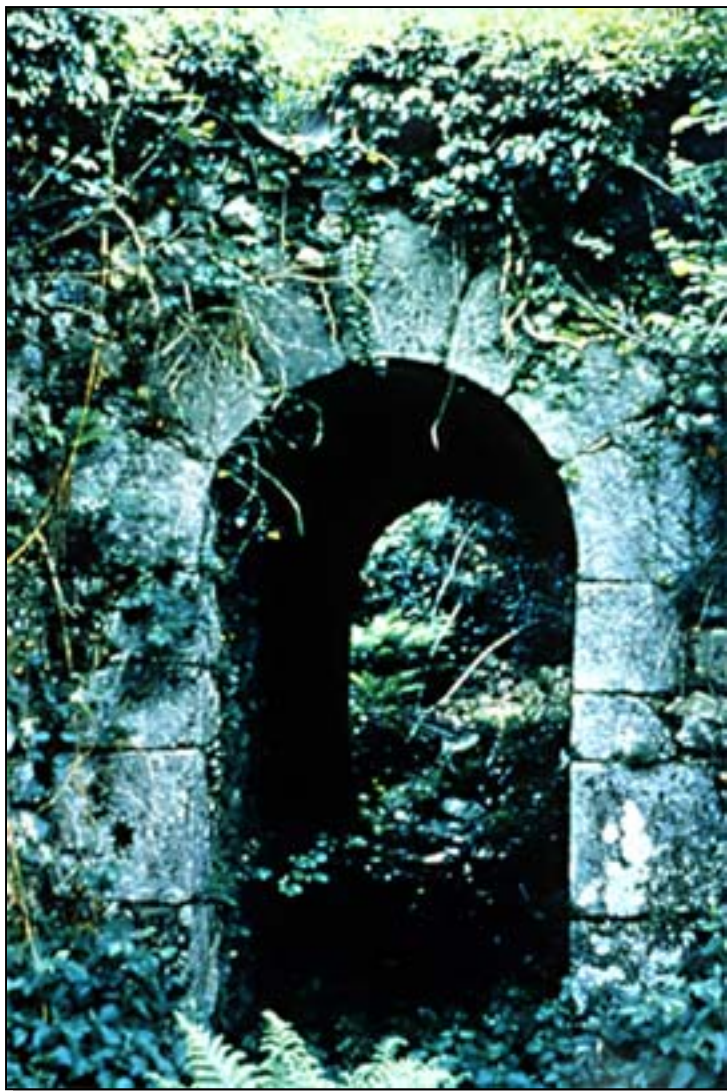
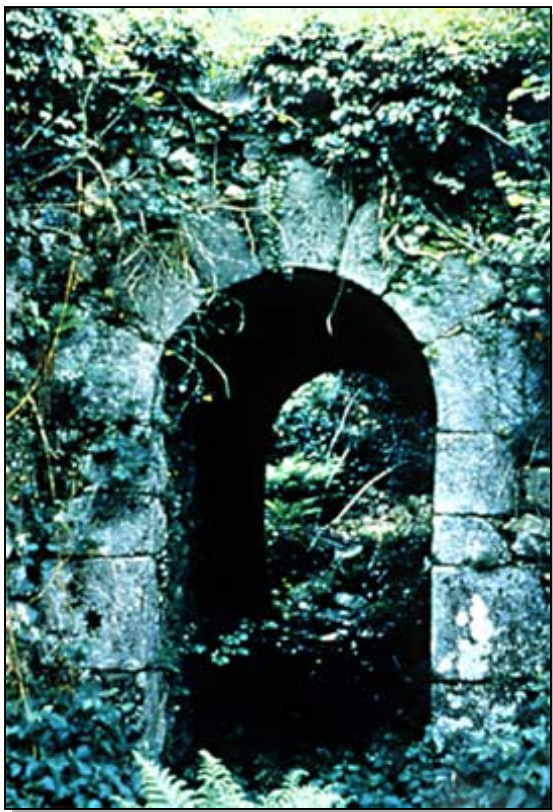
Végétation parasite

Végétation recouvrant un petit ouvrage

Tympan, bandeau et piédroit

Le manque d'entretien est responsable de la présence de cette végétation

Pour l'instant, la présence de végétation n'altère pas l'état de l'ouvrage qui reste en bon état apparent ; un entretien courant est cependant nécessaire : classe 1

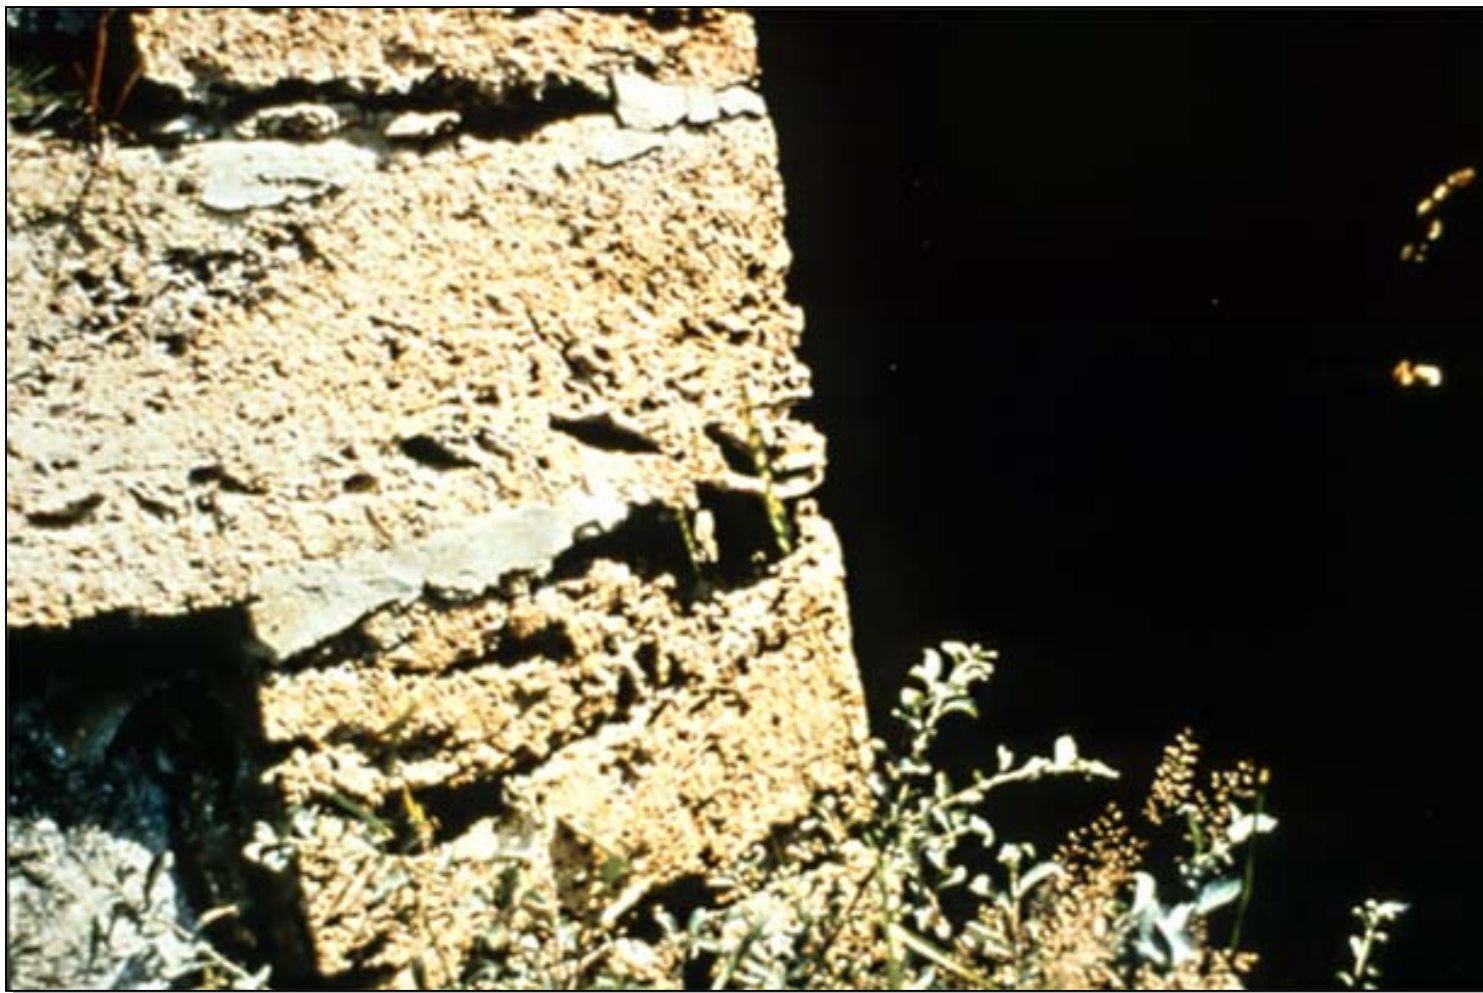
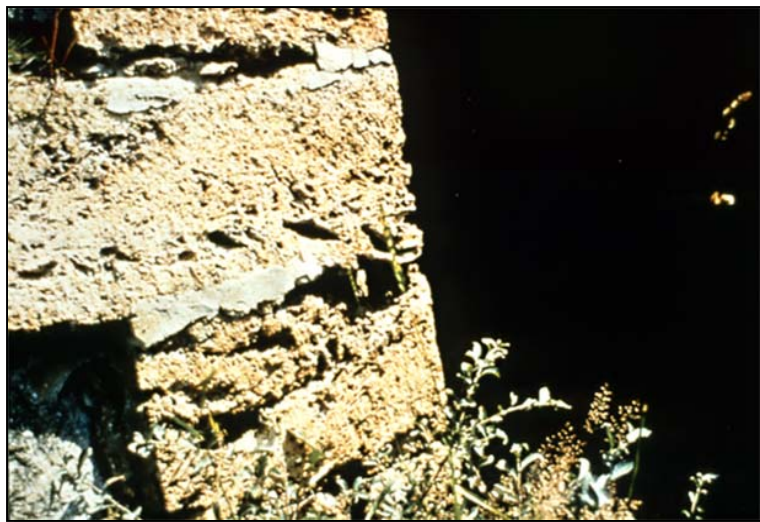
Abrasion

Altération des pierres
(abrasion)

En pied de la chaîne d'angle
d'un piédroit

Certains matériaux constitutifs de la pierre sont trop tendres pour résister à l'abrasion

Cette altération entraîne une perte des caractéristiques mécaniques des pierres et peut mettre en question assez rapidement la stabilité du piédroit : classe 2E

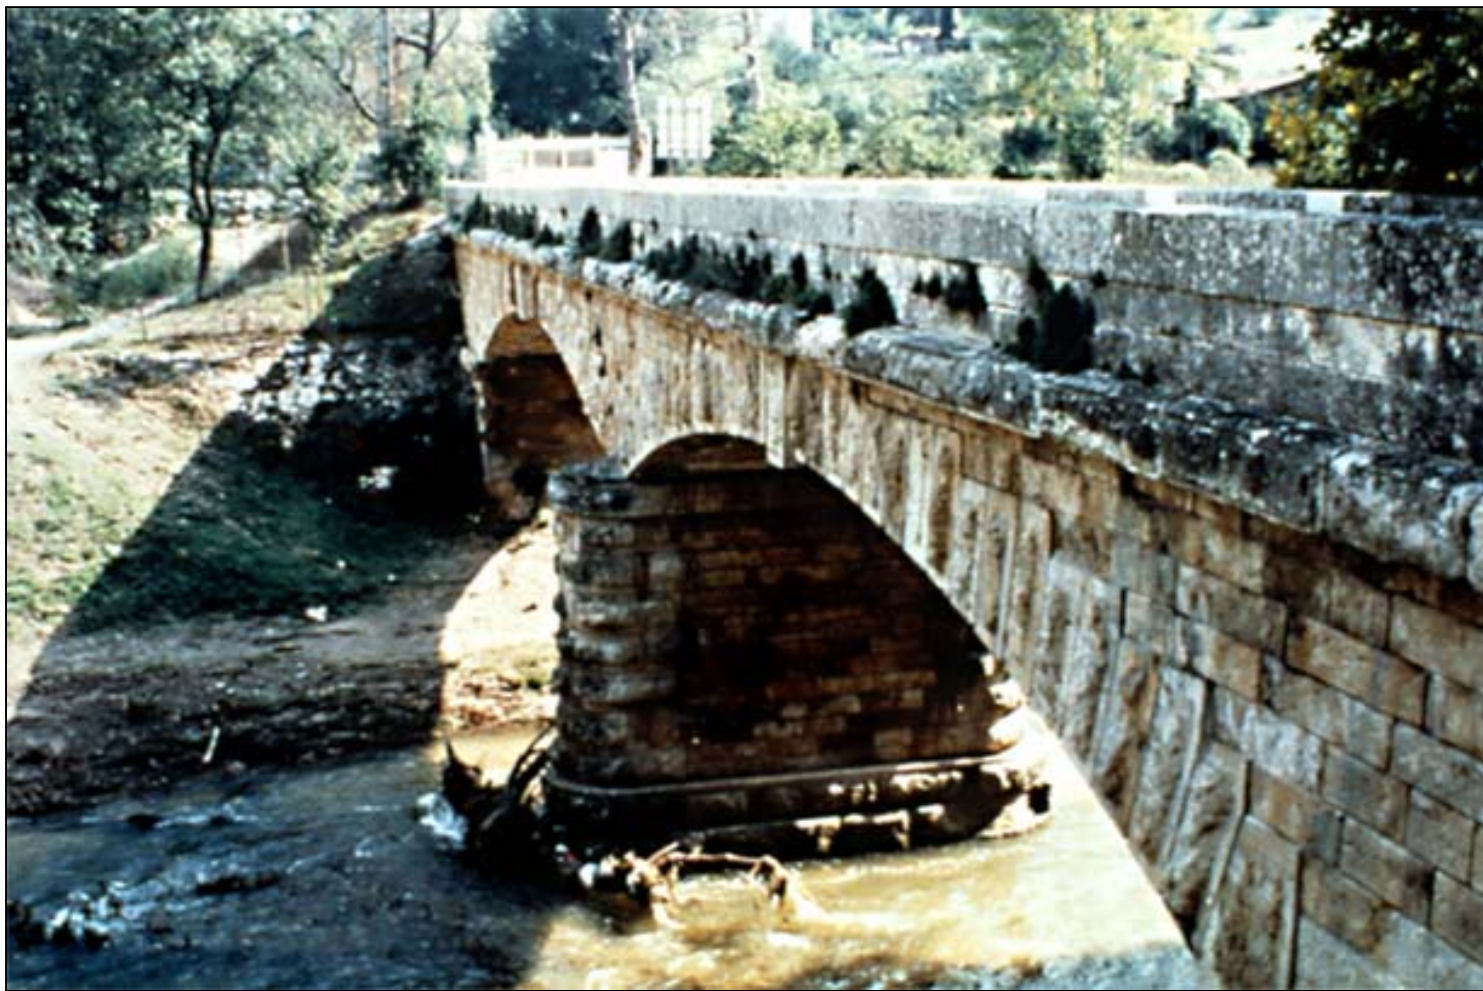
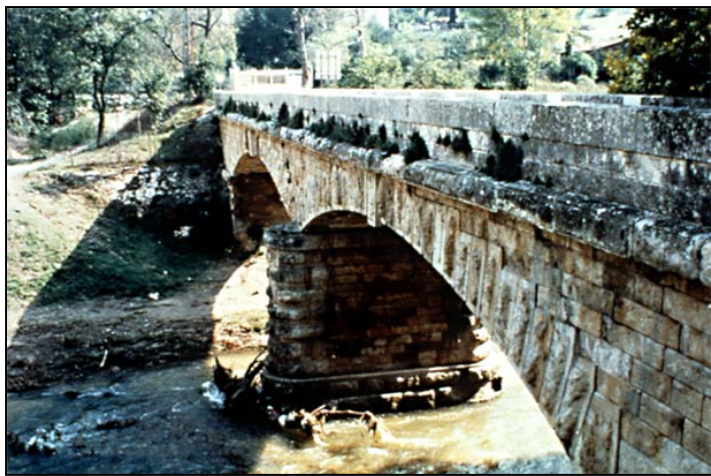
Corps flottants

Présence de végétation et de corps flottants

Le pont est en site aquatique
La végétation est située sur la plinthe et les corps flottants au pied de l'avant-bec d'une pile

Défaut d'entretien

Si l'ouvrage conserve un bon état apparent, il convient cependant d'enlever la végétation et les corps flottants, ce qui nécessite des moyens particuliers d'accès : classe 2

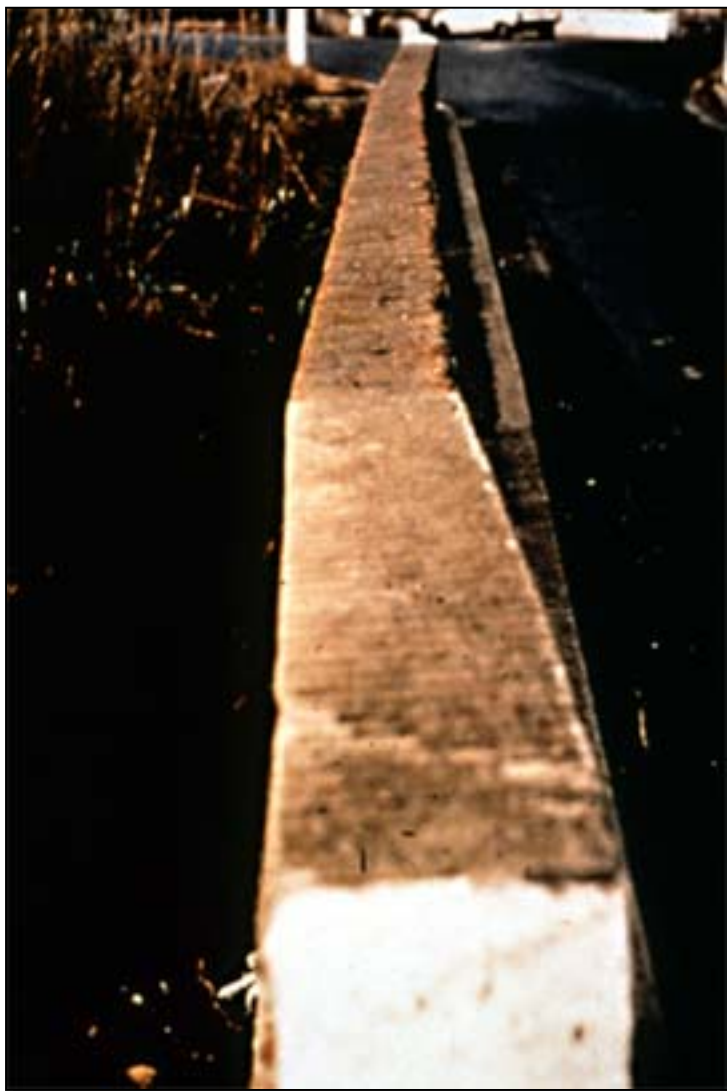
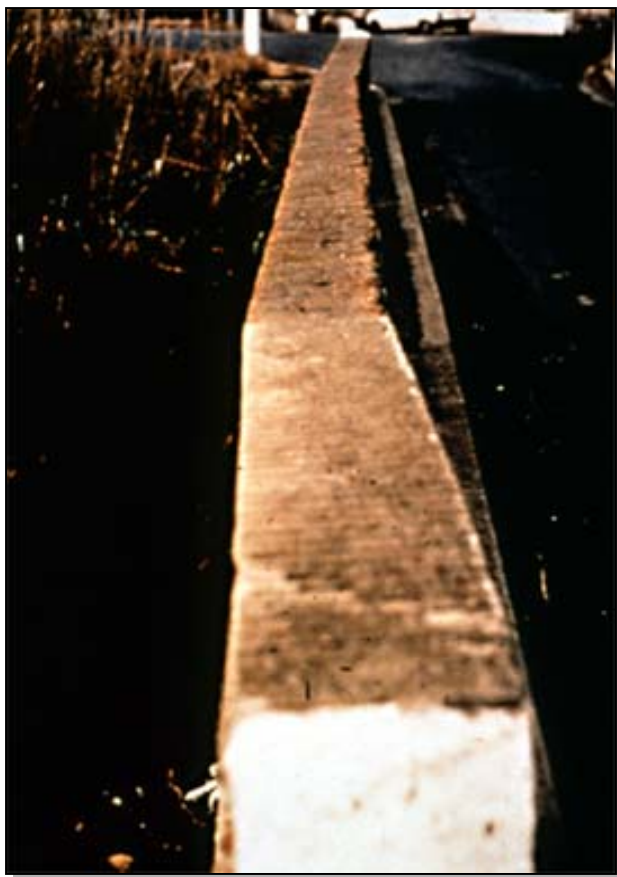
Défaut d'alignement en plan

Ce défaut affecte le parapet et le tympan

Poussée excessive du matériau de remplissage :

- Soit sous l'effet des surcharges routières liées à la suppression des trottoirs
- Soit sous la poussée hydrostatique d'un matériau mal drainé, éventuellement aggravée par le gonflement dû au gel

Ce défaut évolutif nécessitera une intervention lourde à court ou moyen terme : classe 3U

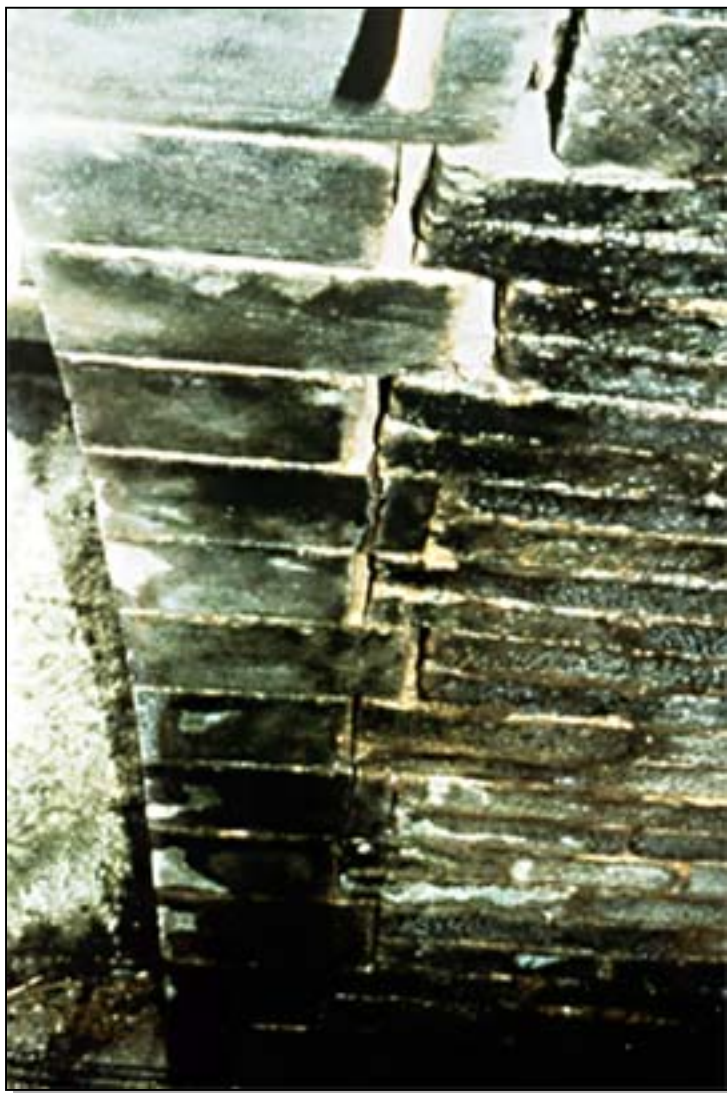
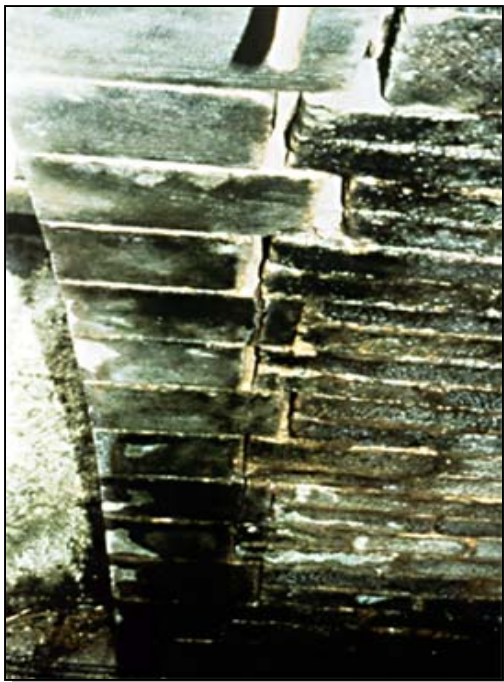
Décollement de bandeau

Décollement du bandeau avec fissure longitudinale proche du bandeau

Décollement situé entre la voûte et le bandeau
Fissure située dans la voûte

Excentrement des charges sur l'ouvrage

Dans le cas présent, même s'il n'existe pas d'affaissement notable de la voûte, le cisaillement des harpages et le décalage des maçonneries peut amener à classer le défaut en : classe 3U

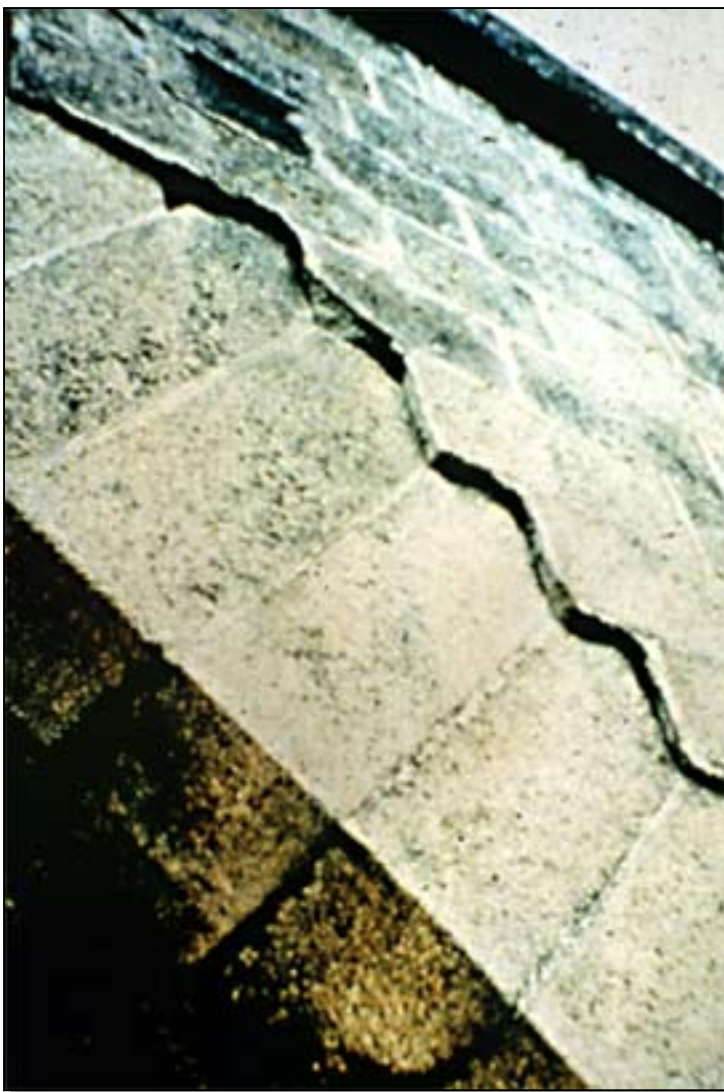
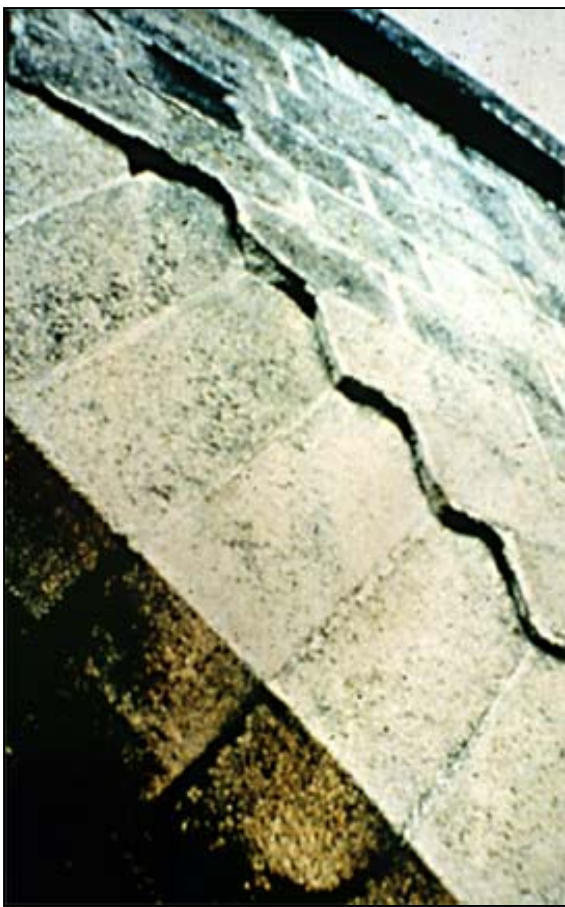
Décrochement de tympan

Détachement vers l'extérieur du tympan

À la jonction entre le bandeau et le tympan

Poussée excessive du matériau de remplissage :

- Soit sous l'effet des surcharges routières liées à la suppression des trottoirs
- Soit sous la poussée hydrostatique d'un matériau mal drainé, éventuellement aggravée par le gonflement dû au gel

La valeur du détachement est suffisamment limitée pour n'envisager une réparation qu'à moyen terme : classe 3

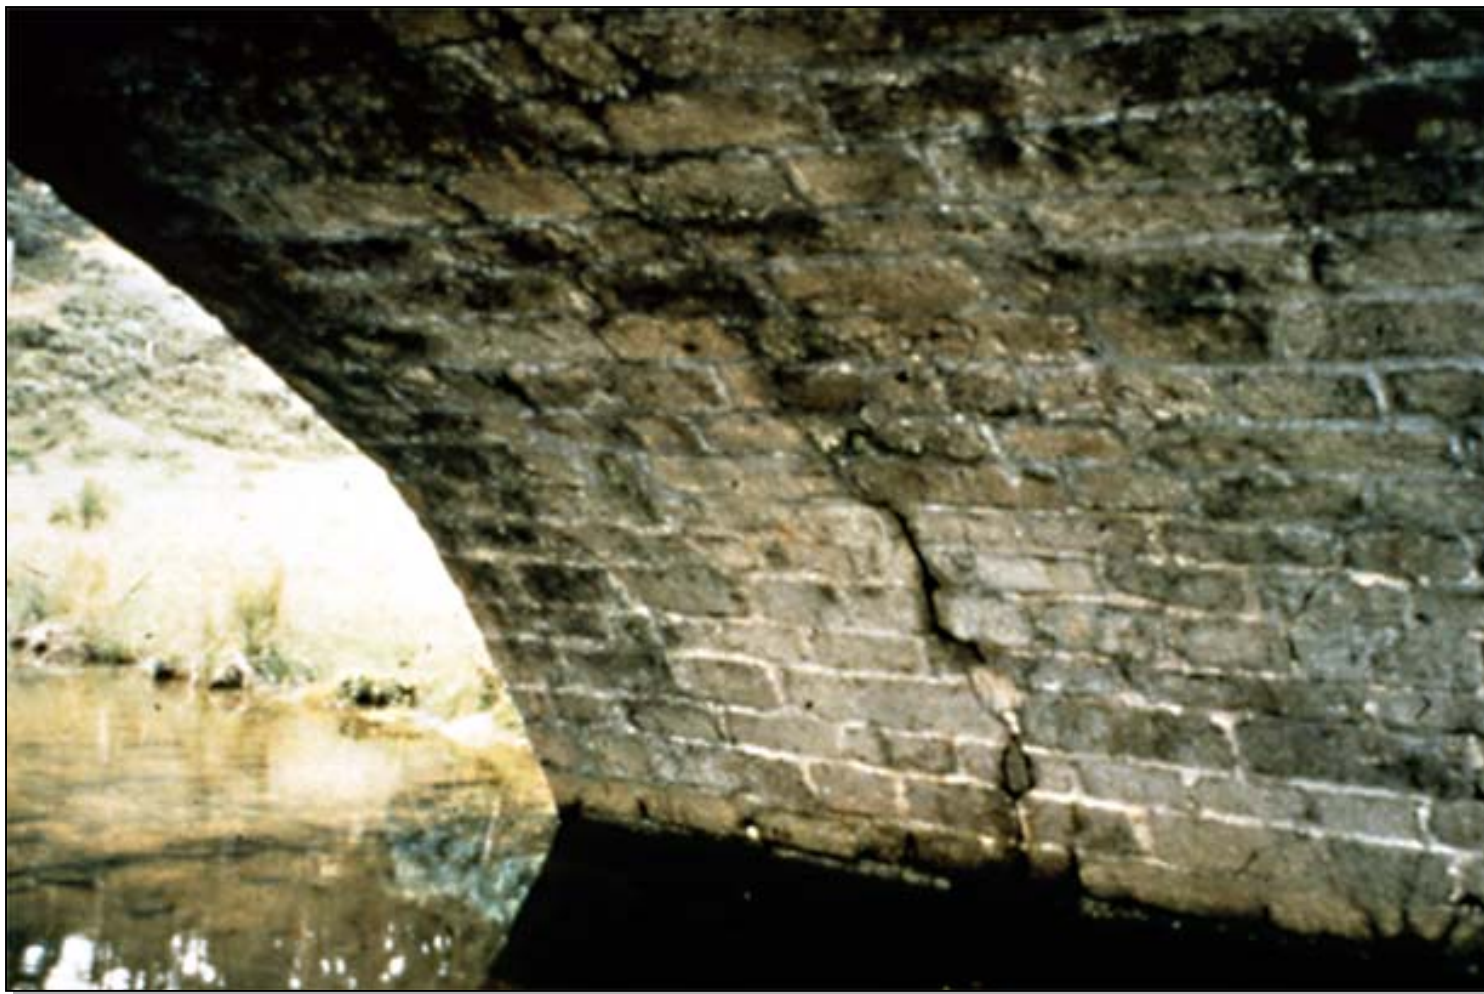
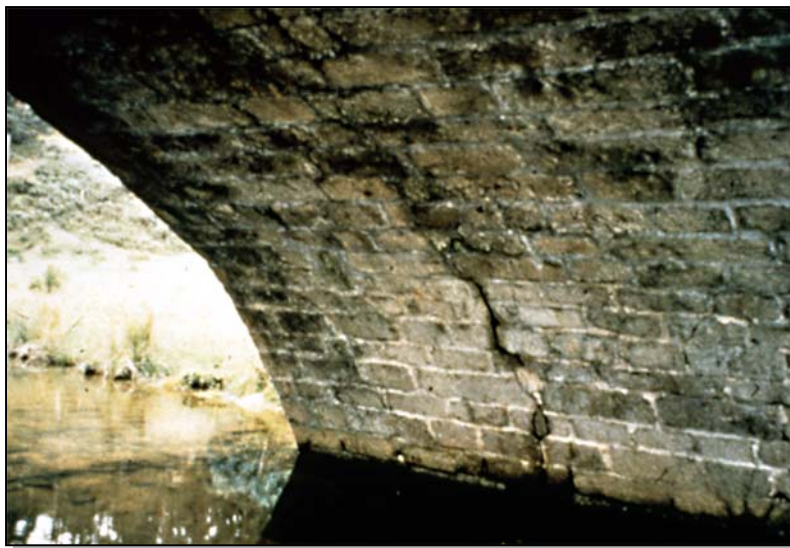
Fissure longitudinale dans la voûte
Écartement des têtes,
décompression latérale de la voûte

Située dans la zone centrale de la
voûte d'un pont en site aquatique

Tassement différentiel des fondations ou excentrement des charges

Dans la mesure où il n'existe ni affaissement de la voûte, ni décalage des maçonneries, ce défaut est considéré en : classe 3

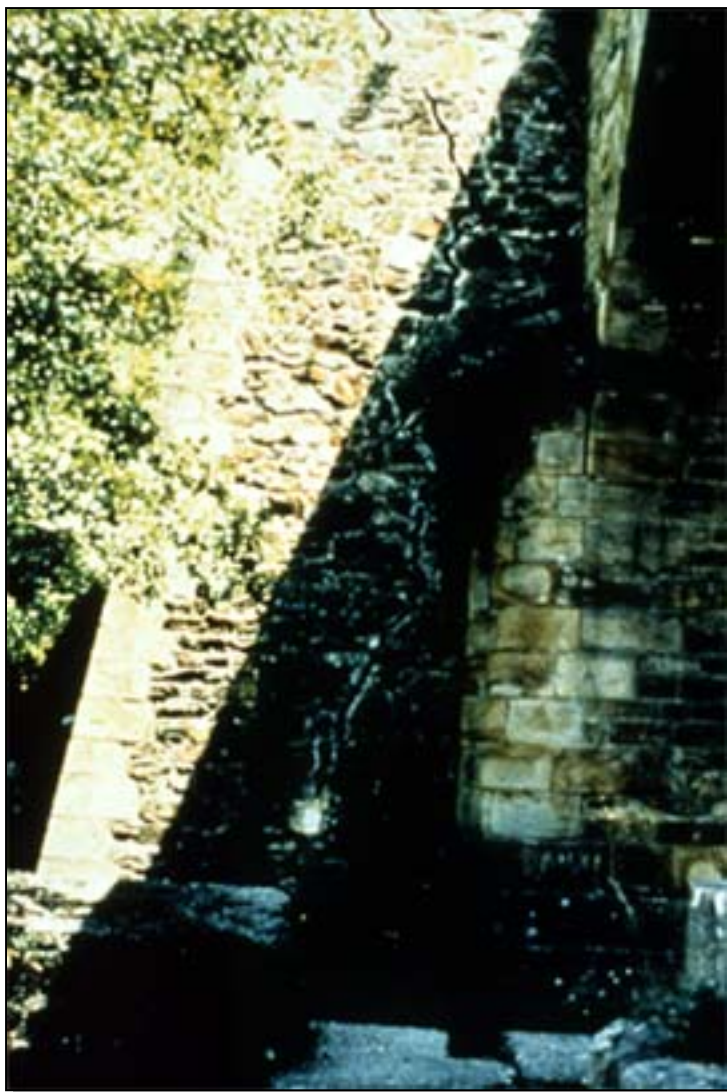
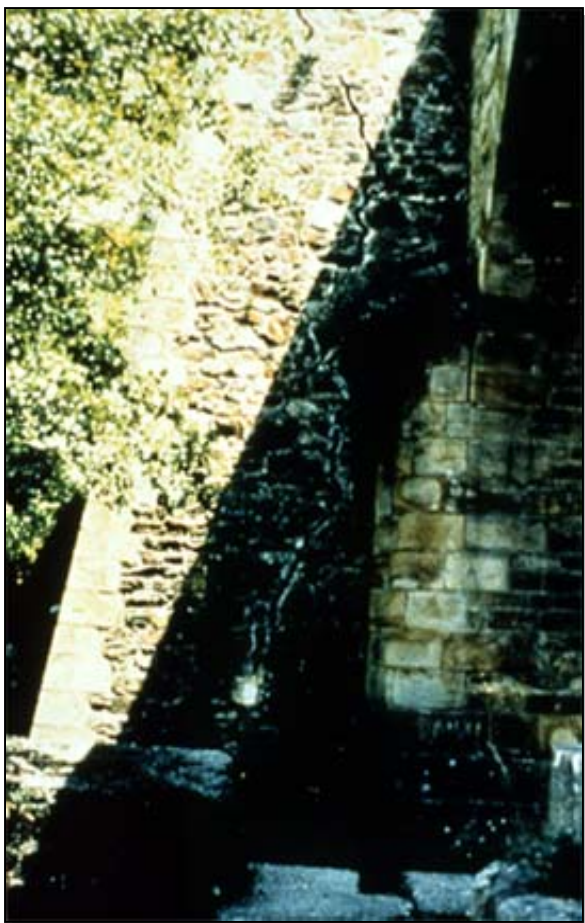
Fracture verticale

Fractures verticales

Mur en aile

Tassement de la fondation du mur

Compte tenu de l'existence de fractures importantes et multiples :
classe 3

Rechercher des désordres sur les fondations de l'ouvrage

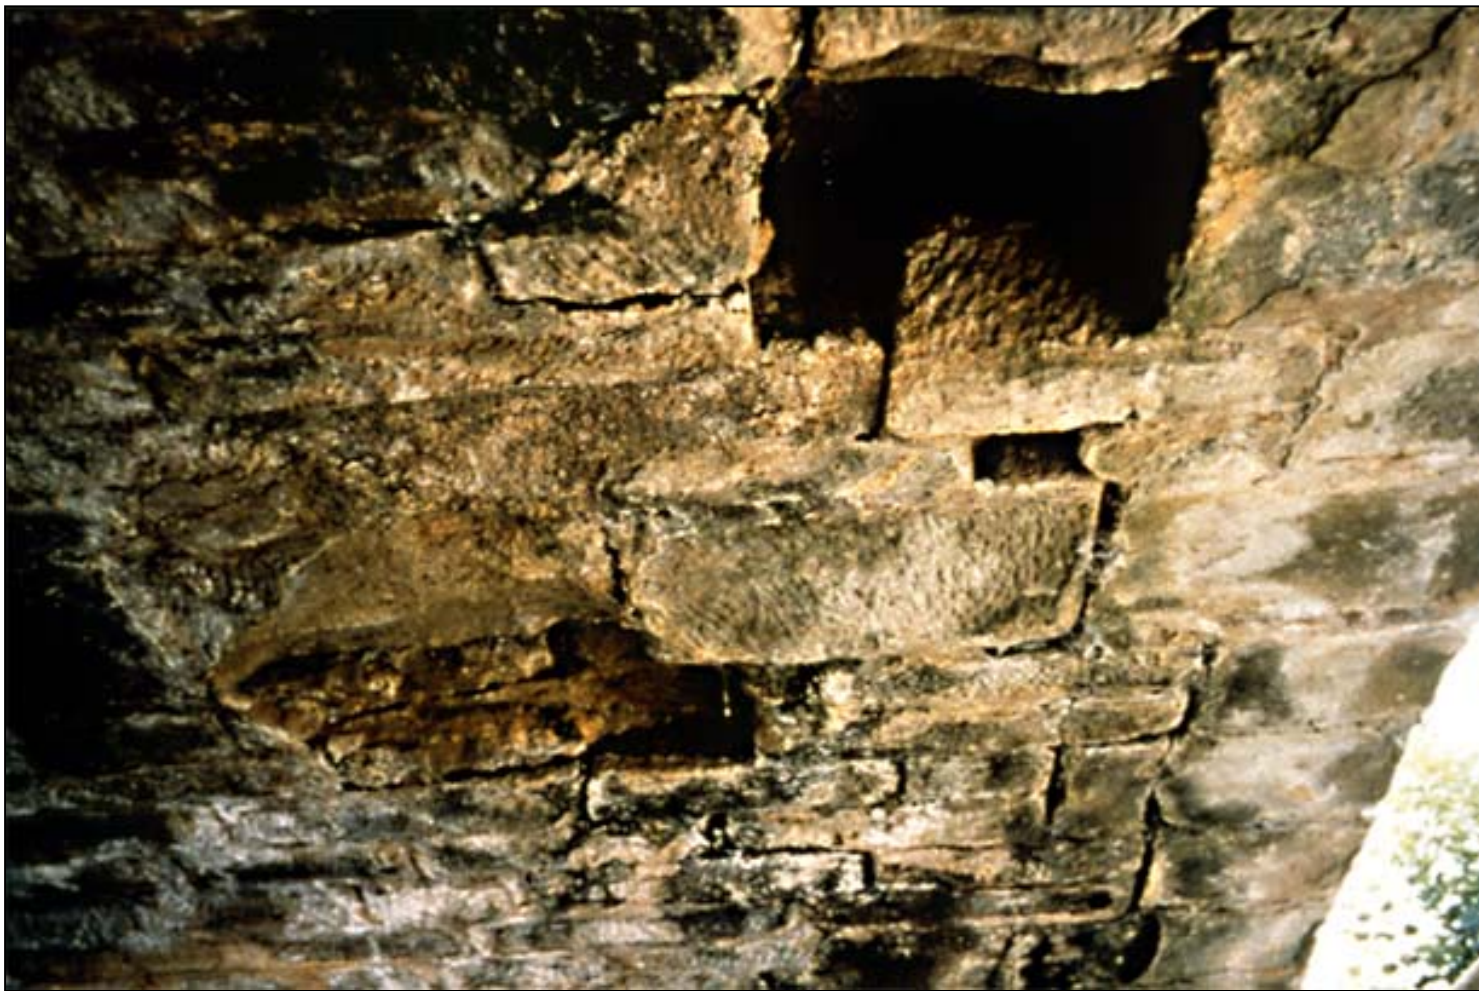
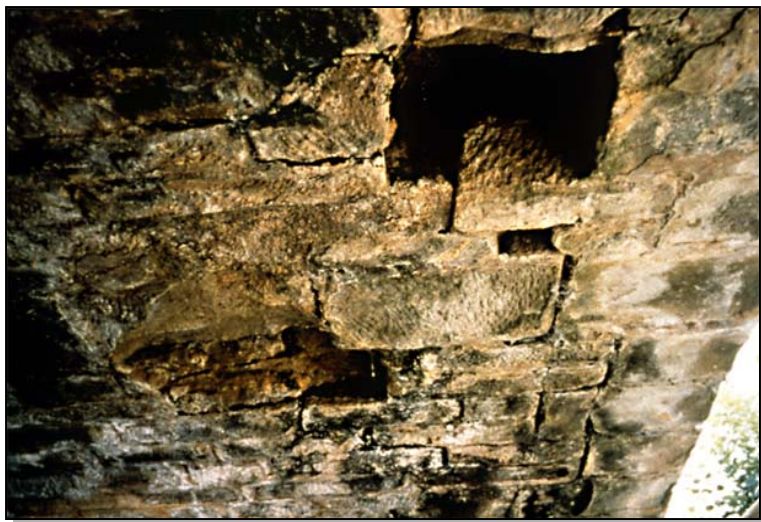
Descellement de pierres

Descellement et lacunes de moellons
Fissure à la jonction entre bandeau et voûte

Au voisinage de la clé de la voûte

Décompression de la voûte suite à un mouvement de culée

Ces déchaussements et lacunes relativement étendus présentent un risque pour la tenue de la voûte et nécessitent une intervention rapide : classe 3U

La chute de moellons pose des problèmes de sécurité pour les usagers de la voie franchie : mention S

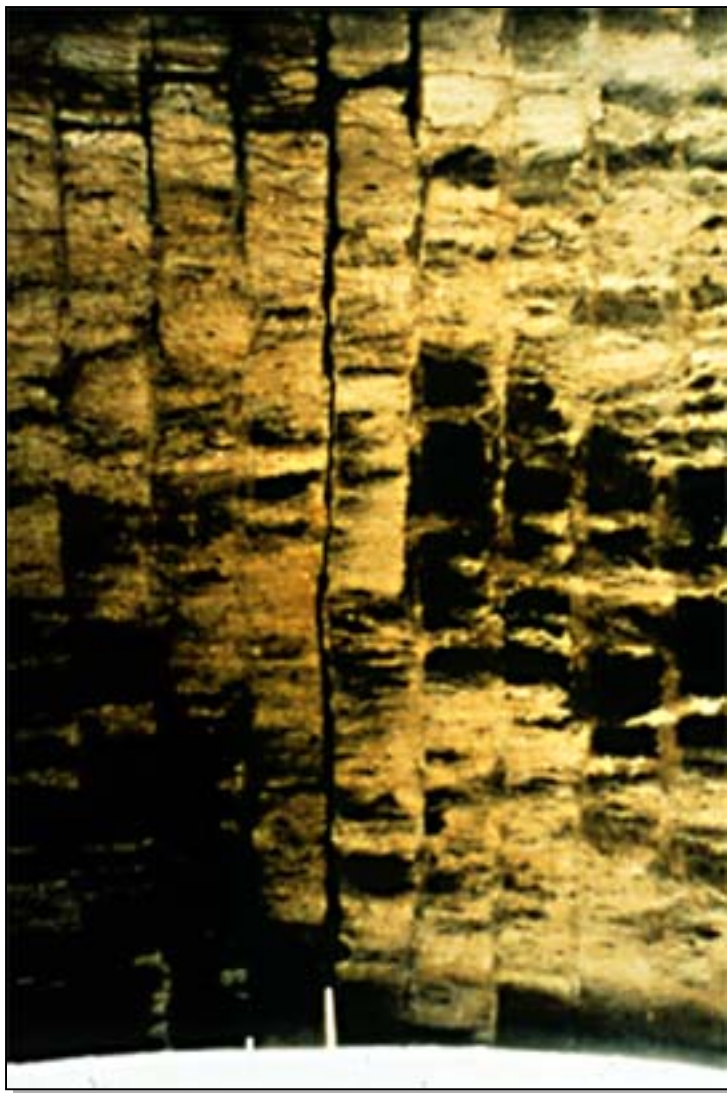
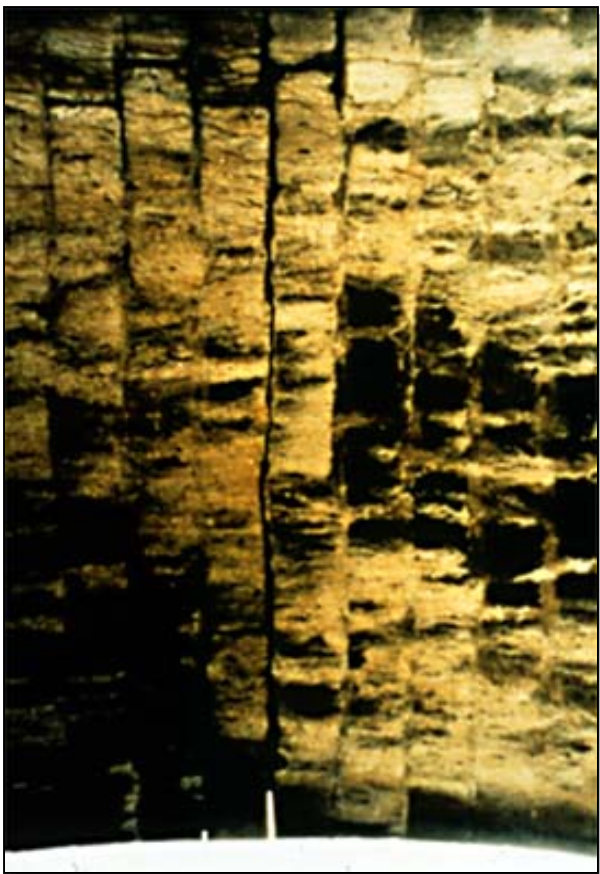
Fissure transversale

En clé de voûte

Tassement des appuis

Ce défaut majeur de structure nécessite une intervention urgente pour prévenir l'effondrement de la voûte : classe 3U

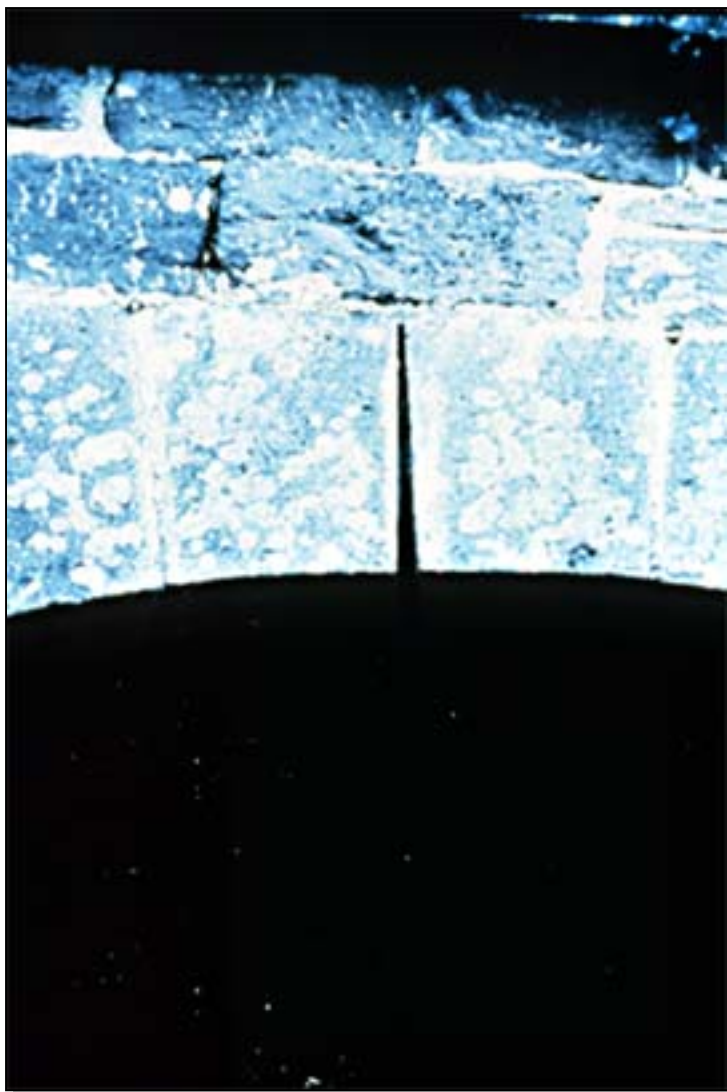
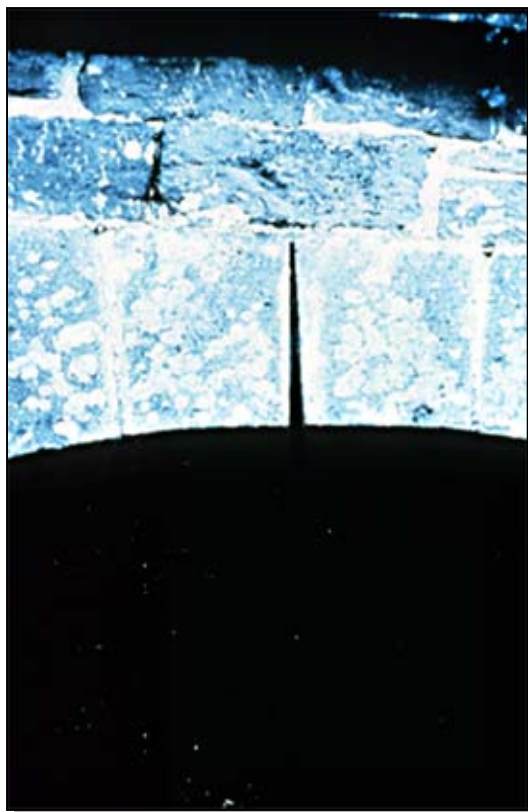
Fissure transversale

Entre la naissance et la clé de la voûte

Tassement différentiel d'appui

Ce désordre concomitant à un affaissement de la voûte est majeur :
classe 3U

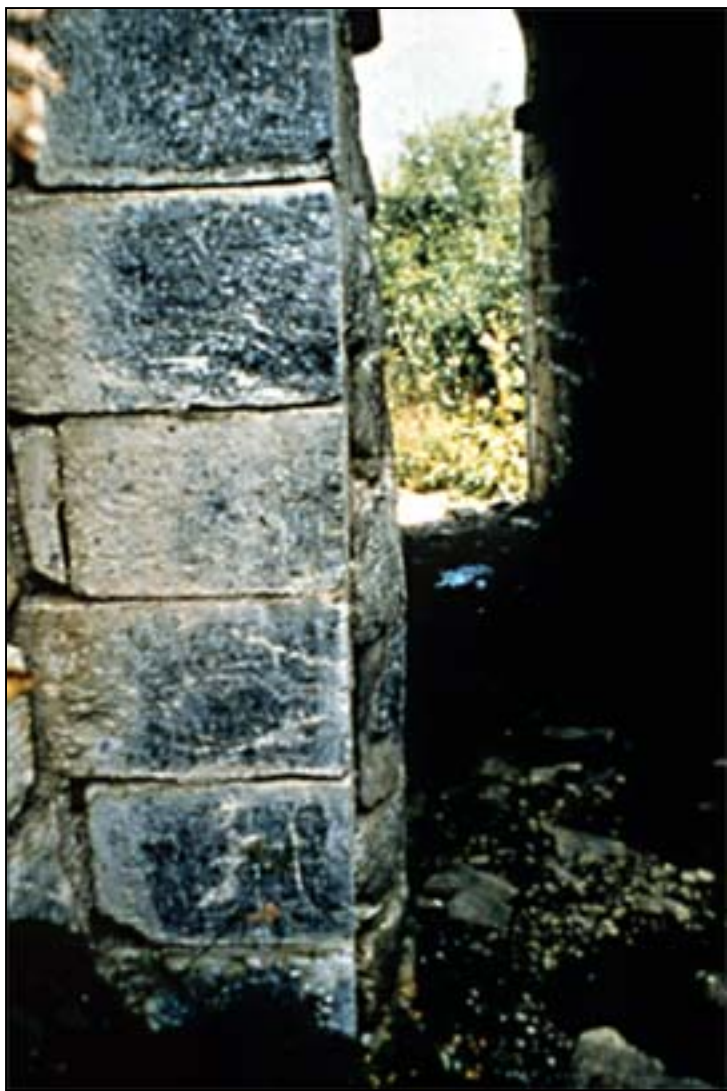
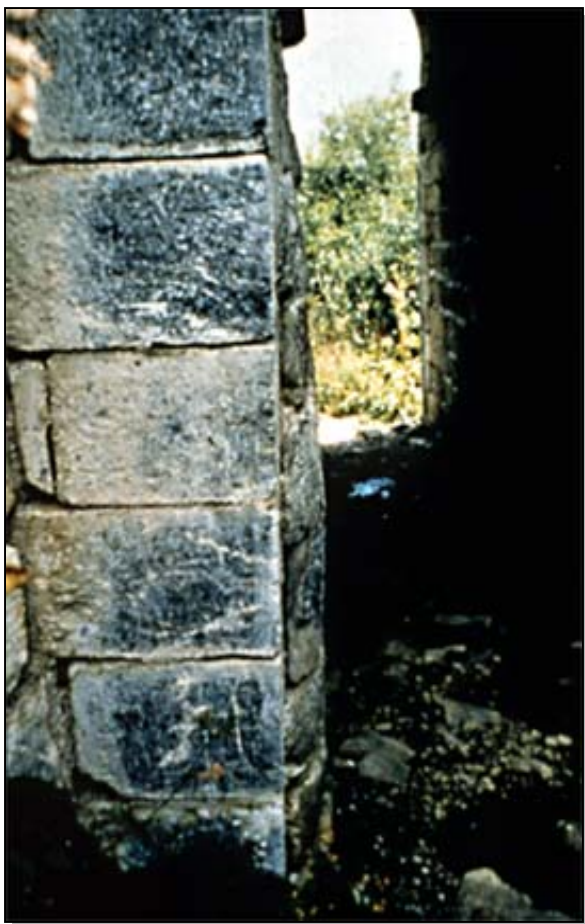
Bombement de piédroit

Bombement d'un piédroit

Extrémité de piédroit d'un pont de faible ouverture

Poussée hydraulique s'exerçant derrière le piédroit

Ce bombement est associé à un disjointoiement important de la maçonnerie : classe 3
